Zbůch

Revitalizace návesního rybníka parc.č. 323

Dendrologické hodnocení – návrh na kácení

09/2019

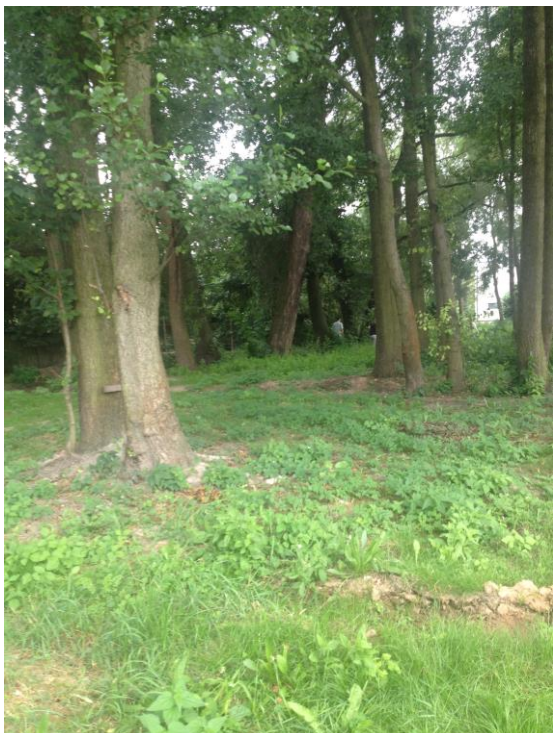
1. strom č. 5, vpravo č. 3, 4 – poškození

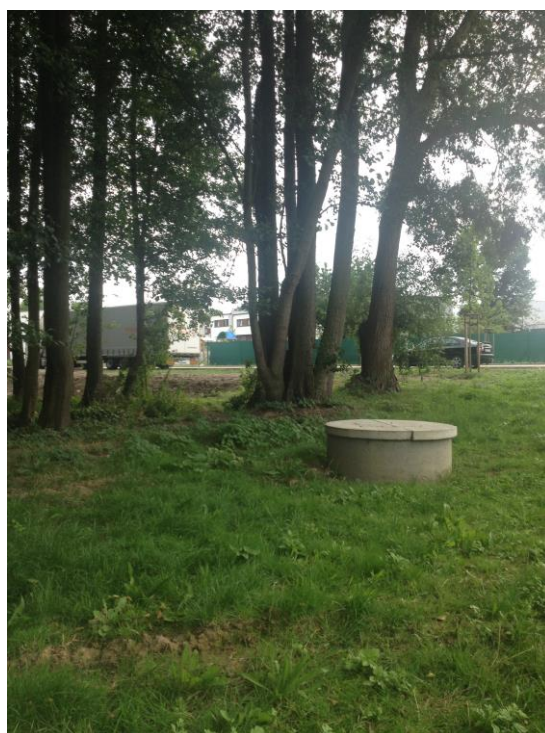
2. strom č. 1,2 – srostlice několika kmenů

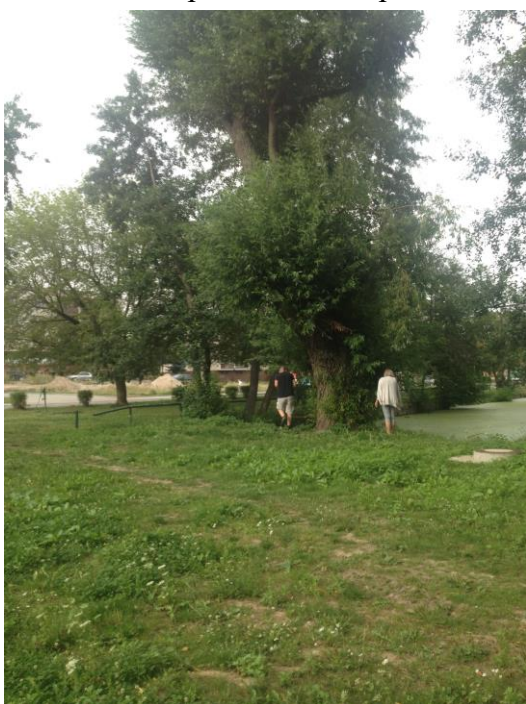
3. Stromy č. 24, 25

23.	324/7	Alnus glutinosa – olše lepkava	110	-	ne	3	3	ne
24.	324/7	Salix frgilis – vrba křehká	476	-	ne	3	3	ne
25.	324/7	Alnus glutinosa – olše lepkavá	117,92	ano	-	2	2	ano

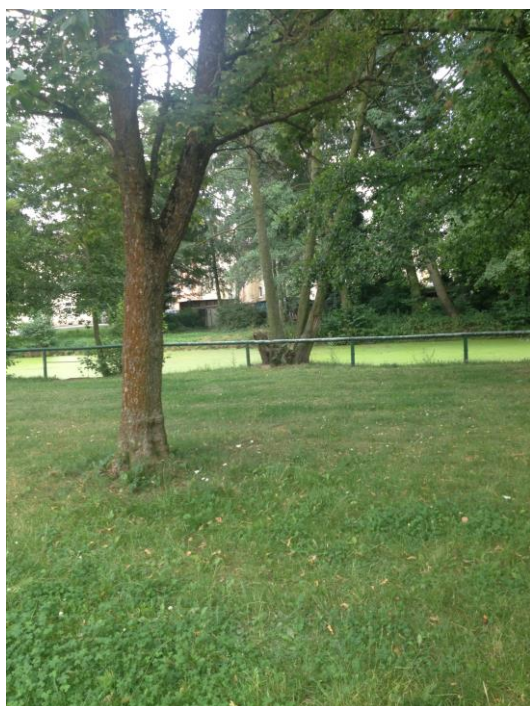
7.strom č. 29, v pozadí č. 34

29.	318/1	Acer negundo – javor jasanolistý	96	ano	-	3	3	ano
30.	318/1	Acer negundo – javor jasanolistý	102	ano	-	3	3	ano
31.	323	Acer negundo – javor jasanolistý	95	ano	-	3	3	ano

32.	323	Acer negundo – javor jasanolistý	112	ano	-	3	3	ano
33.	323	Acer negundo – javor jasanolistý	106	ano	-	3	3	ano
34.	323	Alnus glutinosa – olše lepkavá	108	ano	-	3	3	ano

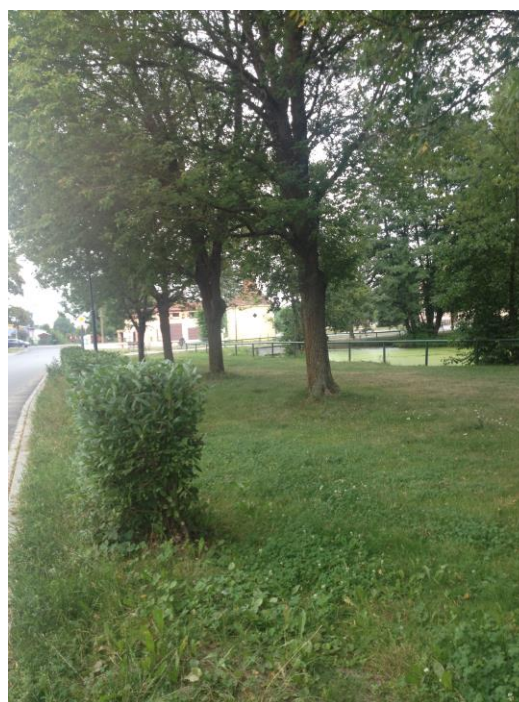
8.stromy č. 28 - 33

26.	324/7	Alnus glutinosa – olše lepkavá	88	ano	-	2	2	ano
27.	324/7	Pyrus comunis – hrušeň obecná	158	ano	-	3	3	ne
28.	318/1	Acer negundo – javor jasanolistý	91	ano	-	2	3	ano

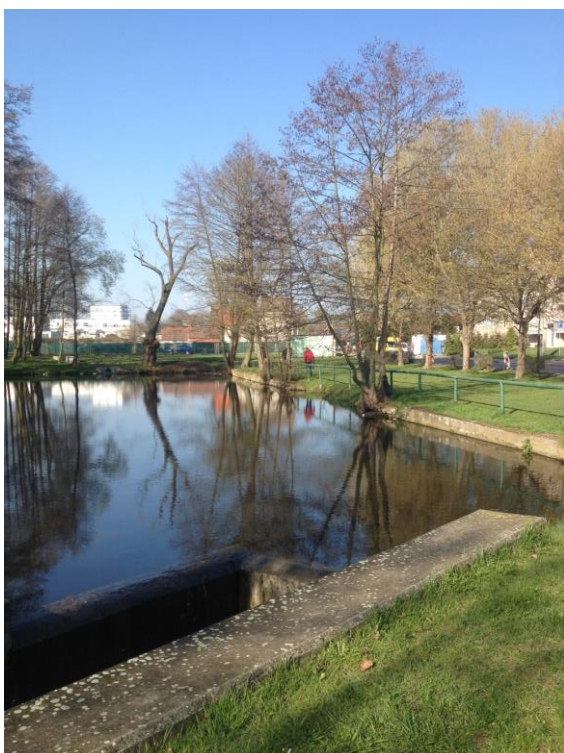
15. strom č. 24, 25, 26, 34, 35,36

35.	331/1	Alnus glutinosa – olše lepkavá	87,83,96	ano	-	2	2	ano
36.	331/1	Alnus glutinosa – olše lepkavá	30,32	ano	-	2	2	ano
37.	331/1	Alnus glutinosa – olše lepkavá	38,50,44	ano	-	2	2	ano

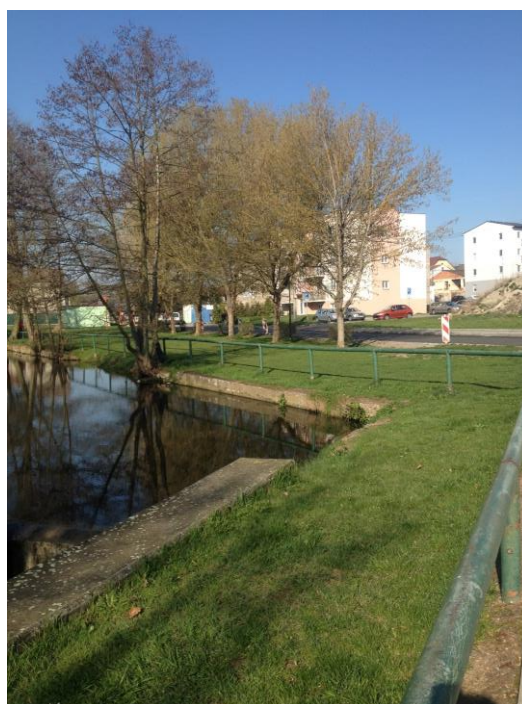
20. strom č. 38-vlevo, 26-33 vpravo

38.	331/1	Alnus glutinosa – olše lepkavá	63,65,42,42,51	ano	-	2	2	ano
39.	318/1	Alnus glutinosa – olše lepkavá	118	-	ne	2	2	ne
40.	318/1	Alnus glutinosa – olše lepkavá	136	-	ne	2	2	ne
